ESTRATEGIA DE RESTAURACIÓN ECOLÓGICA ENFOCADA EN LA RECUPERACIÓN DE ECOSISTEMAS Y RECURSOS NATURALES DEGRADADOS EN EL ÁREA URBANA DEL MUNICIPIO DE YOPAL

SECRETARÍA DE MEDIO AMBIENTE Y CAMBIO CLIMÁTICO

2024

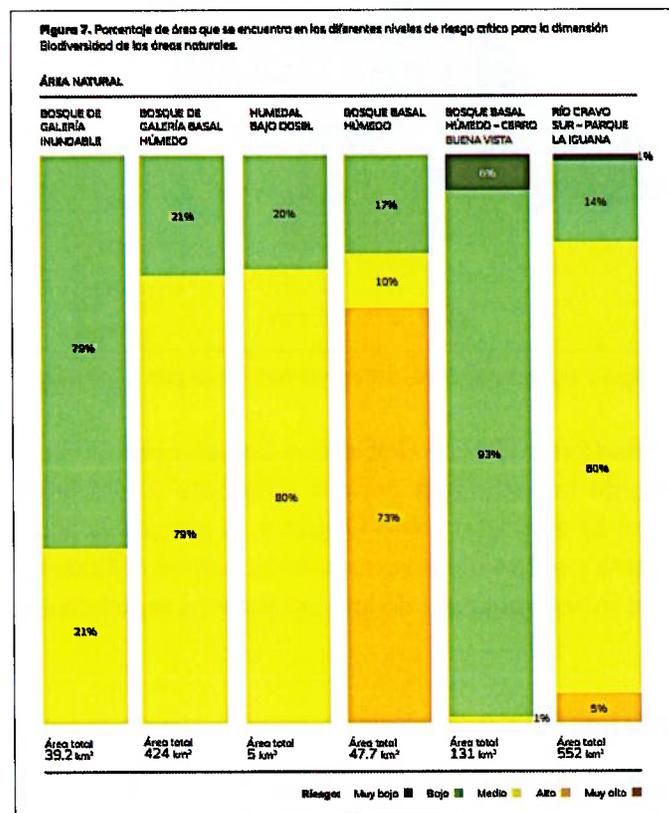
Así mismo otro impacto que se está generando es a los humedales con un nivel de **riesgo medio**, entendiendo que son áreas de regulación hídrica que se ubican alrededor del municipio, y finalmente para el caso de los bosques de galería se presenta como **riesgo alto** entendiendo que estas coberturas son de gran importancia para el ecosistema de sabana y que se ubica en la zona del caño Usivar, más exactamente en la comuna 6 en los barrios Los Ocobos y Villa Flor como se muestra en las imágenes a continuación.

Imagen 1. Áreas con riesgo crítico en Biodiversidad en áreas naturales de Yopal.

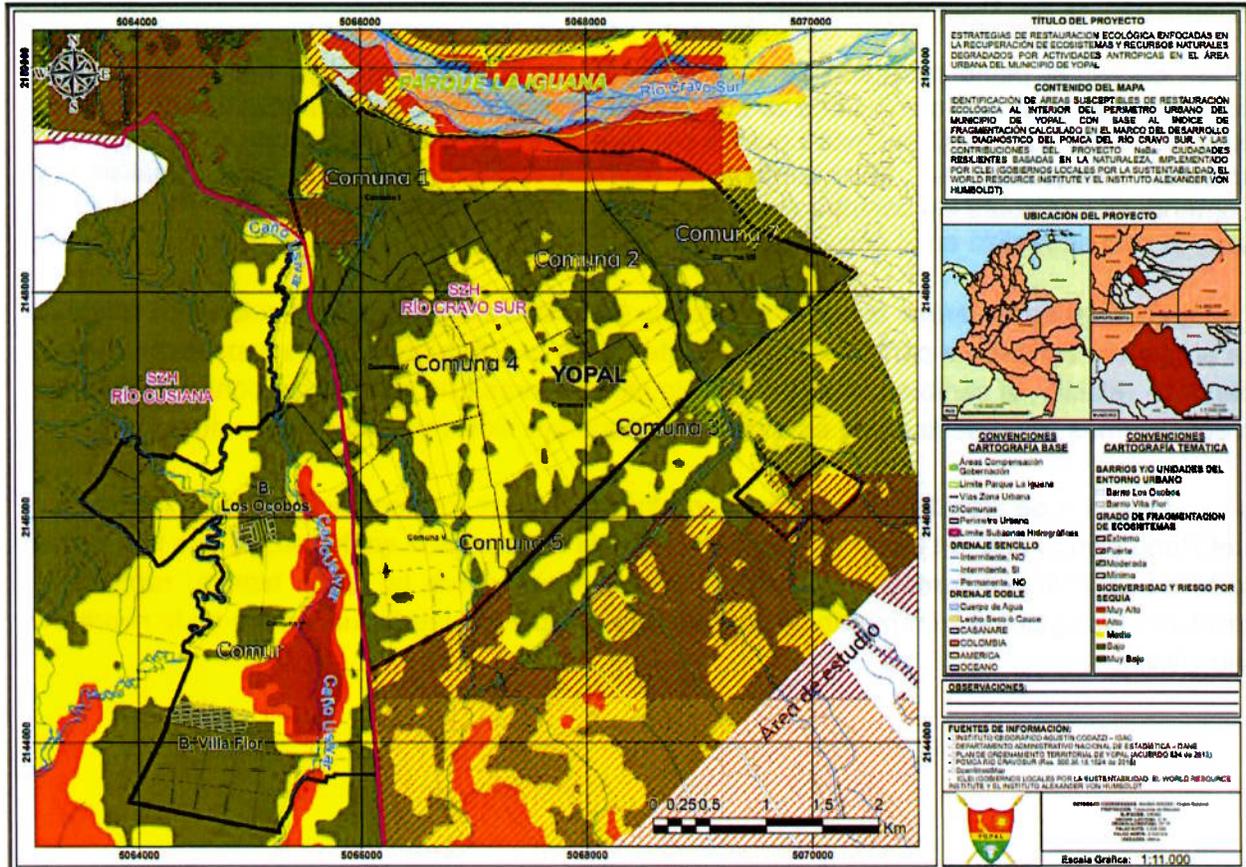
La imagen muestra las áreas con perturbaciones (naturales o antrópicas en color rojo), es decir que presentan cambios a partir de desarrollo de nueva la infraestructura, la expansión urbana, incendios, relación al cambio climático, son algunos factores que ejercen presión y cambios en los ecosistemas, representado en este caso en riesgo por biodiversidad y riesgo de sequía.

De igual manera se identifican las áreas con algún índice de fragmentación que se representa en el plano siendo éste un factor determinante para la restauración ecológica, ya que son zonas donde se identifica deforestación, pérdida de cobertura sobre la ronda hídrica, ruptura de corredores biológicos e incremento de áreas ocupadas por población vulnerable en la rivera del caño Usivar.

Imagen 3. Identificación áreas susceptibles para restauración ecológica en el área Urbana del Municipio de Yopal.

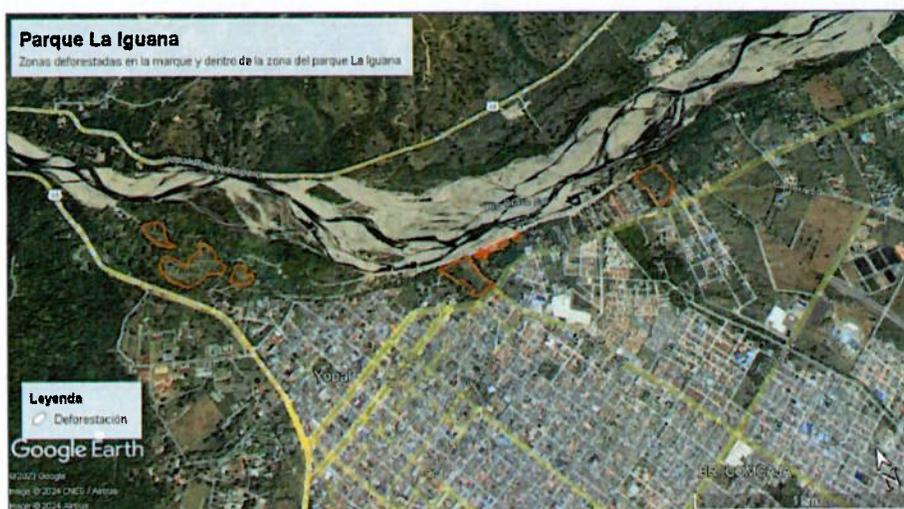
- **Incendios Forestales:** Es el principal problema que ha presentado el parque ya que a partir del poco manejo de los residuos y esto sumado a las condiciones climáticas de las épocas de sequía es altamente probable que se generen incendios forestales, adicionalmente en el parque se presenta una condición social por el albergue de personas en condición de calle que consumen sustancias psicoactivas y esto también es un generador de incendios en varios puntos del parque La Iguana.

Imagen 4. Mapa de Yopal con perturbaciones en el parque La Iguana

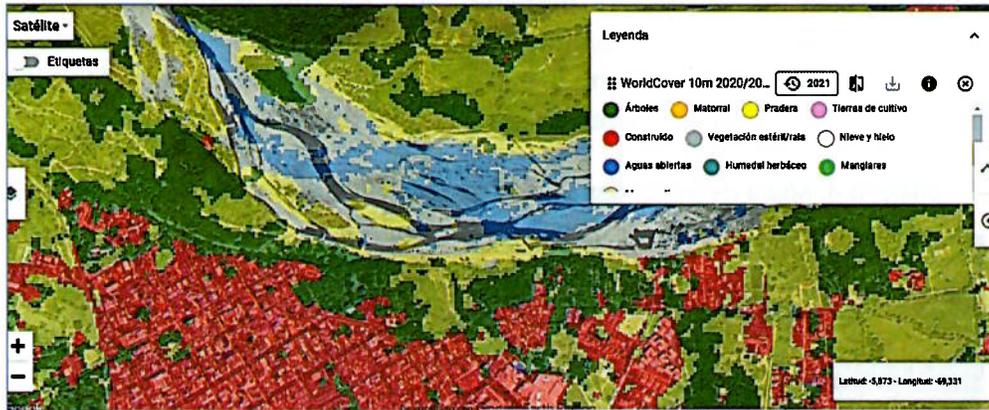
En la imagen a continuación se identifican los cambios de coberturas para el año 2020 al 2021, mostrando la zona de bosque, zona construida, áreas de matorrales y vegetación estéril entre otras. A través de la herramienta Earth Map, se logra visualizar en gran escala las zonas que han sido objeto de deforestación y/o de áreas construidas en zonas donde se ubicaban ecosistemas.

Imagen 5. Mapa global de cobertura terrestre para 2020 y 2021 con una resolución de 10 m basado en datos de Sentinel-1 y Sentinel-2. (Parque Iguana)

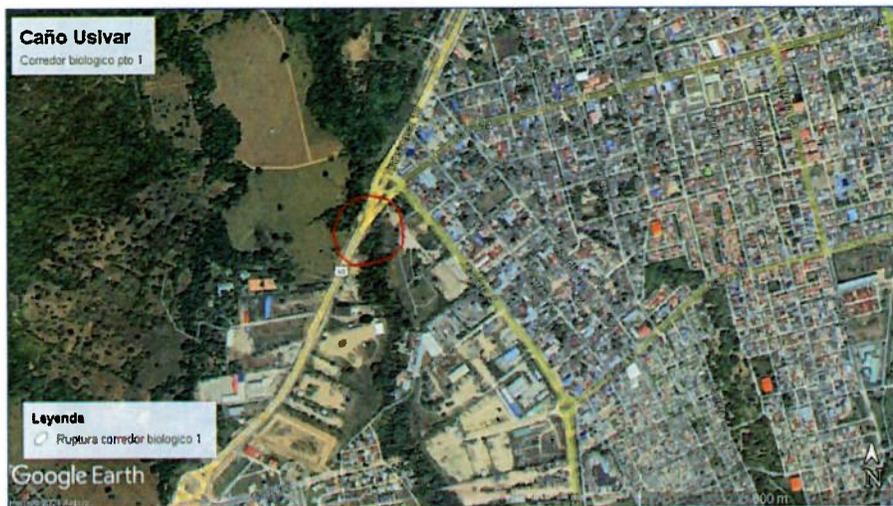
- **Conectividad (Fragmentación del corredor biológico):** Esta determinada en que se presenta fragmentación de la franja arbórea en puntos como al intercambiador vial en el ingreso a Yopal, la marginal de la selva, esto entendiéndose que considerándose una fuente hídrica la franja protectora o ronda hídrica existente fue modificada para la construcción de la vía, esta red hídrica proveniente de la zona montañosa que discurre hacia la zona perimetral por el borde occidental de Yopal.

Imagen 6. Imagen satelital de perturbación (fragmentación) sobre el caño Usivar.

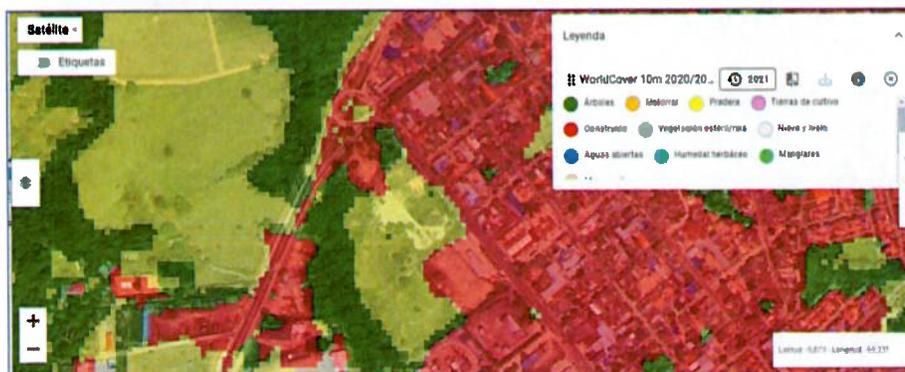
Imagen 7. Mapa global de cobertura terrestre para 2020 y 2021 con una resolución de 10 m basado en datos de Sentinel-1 y Sentinel-2. (Fragmentación sobre el caño Usivar

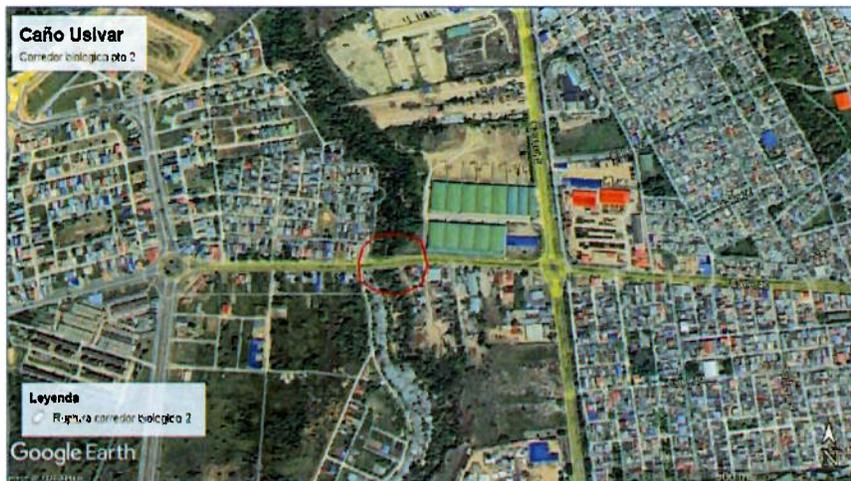
Otro punto es sobre la calle 40 y en donde se ve la fragmentación causada por el paso de la vía como se muestra en las imágenes a continuación.

Imagen 8. Mapa de Perturbación (fragmentación) sobre el caño Usivar sector de la calle 40

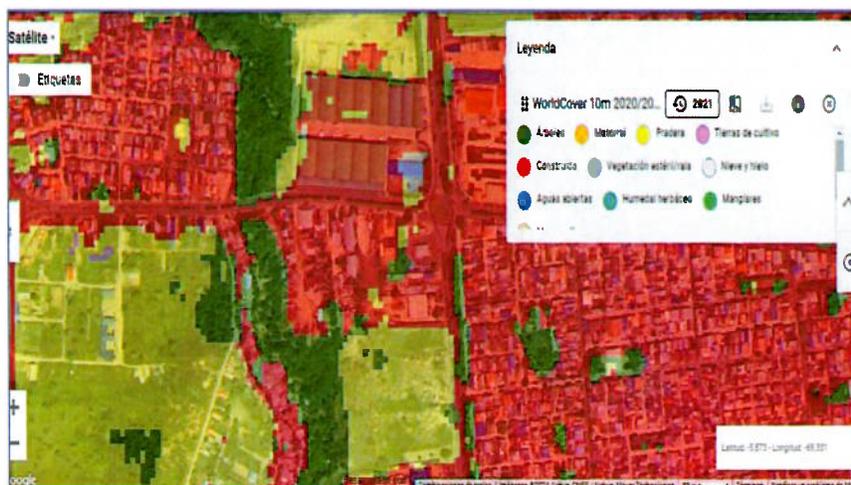
Imagen 9. Mapa global de cobertura terrestre para 2020 y 2021 con una resolución de 10 m basado en datos de Sentinel-1 y Sentinel-2. (Caño Usivar sector 40).

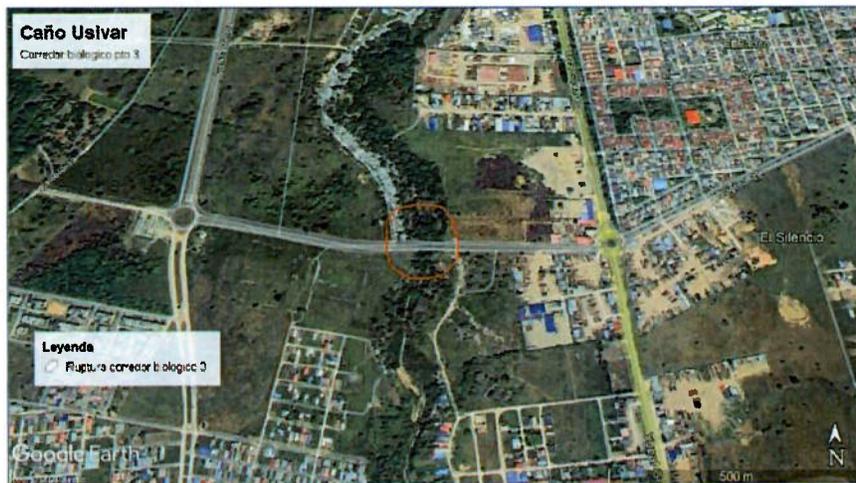
Imagen 10. Mapa de Perturbación (fragmentación) sobre el caño Usivar transversal 47

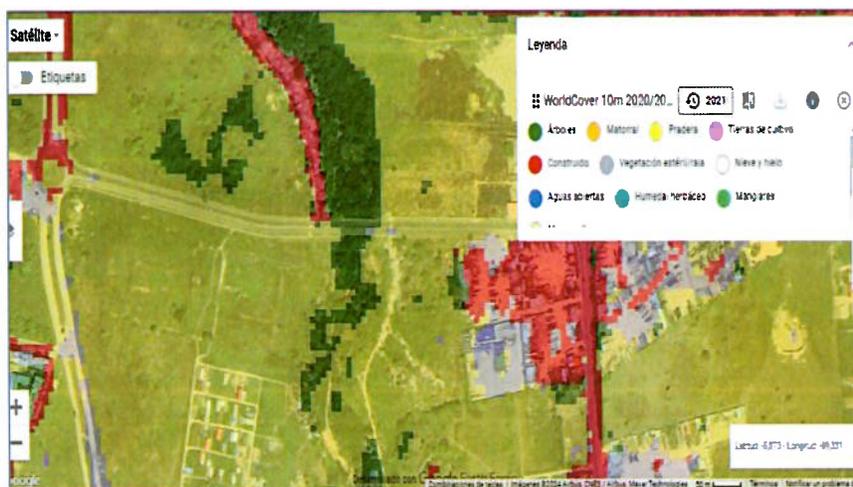
Aunque en la Imagen 11 no se identifica la ruptura del corredor biológico para este caso sobre la transversal 47, se puede inferir que hay vegetación sobre el separador de la vía lo que puede ayudar en paso de la fauna y de la conformación del corredor que mitiga el impacto por el paso de la vía.

Imagen 11. Mapa global de cobertura terrestre para 2020 y 2021 con una resolución de 10 m basado en datos de Sentinel-1 y Sentinel-2 (Caño Usivar sector transversal 47)

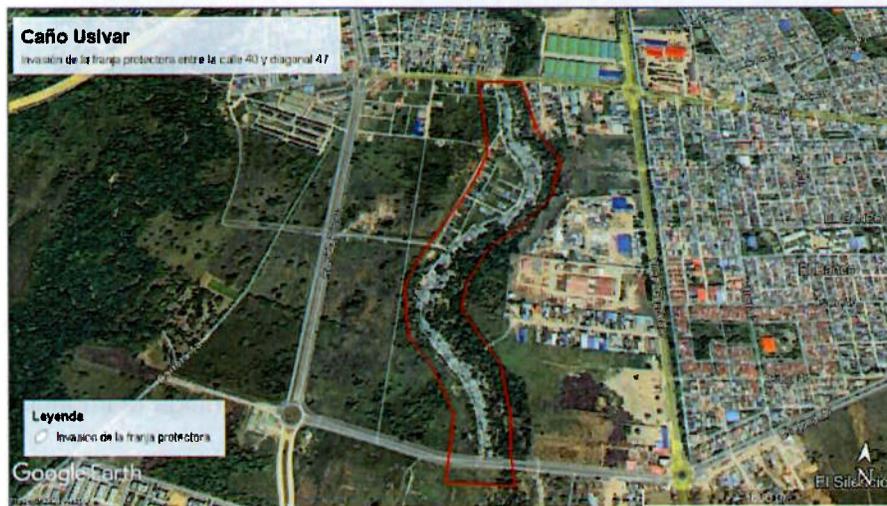
- **Deforestación:** Otro de los problemas que se visualiza en el caño es la deforestación causada sobre la franja de conservación (ronda hídrica) que se presenta en varios puntos como se muestra en las imágenes. En la imagen de la izquierda se logra identificar que al margen izquierdo del caño un asentamiento (invasión) del espacio sobre la ronda que agrava la situación toda vez que esto es además de un problema ambiental es un problema social que afecta en gran medida el recurso.

Imagen 12. Satelital de perturbación (deforestación e invasión) sobre el caño Usivar.

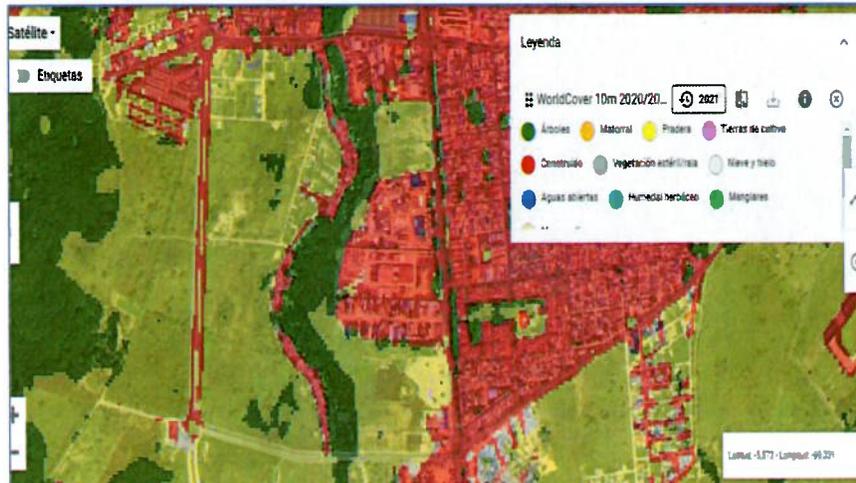
Imagen 13. Mapa global de cobertura terrestre para 2020 y 2021 con una resolución de 10 m basado en datos de Sentinel-1 y Sentinel-2 (Deforestación e invasión sobre el caño Usivar)

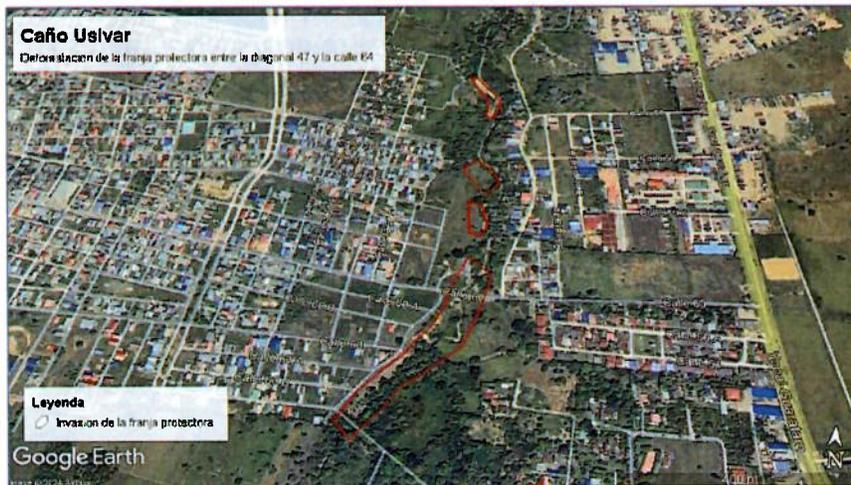
Imagen 14. Deforestación de la franja protectora entre la diagonal 47 y la calle 64.

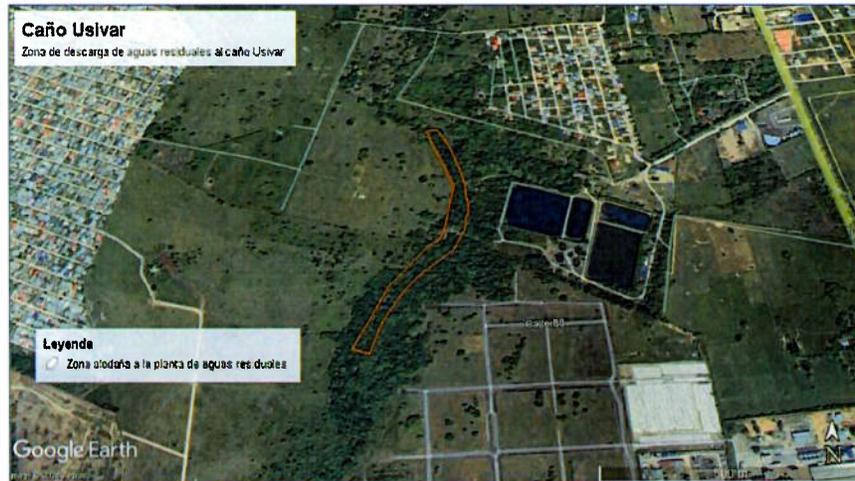
- **Contaminación:** Además de a las problemáticas ya planteadas esta fuente es la receptora de las aguas residuales por lo que hacia la parte baja y saliendo del perímetro urbano este caño recibe el agua con un mínimo de descontaminación, adicionalmente es una fuente que no tiene el suficiente caudal para la asimilación de la carga contaminante

Imagen 15. Imagen satelital de contaminación punto de descarga de ARD sobre el caño Usivar.

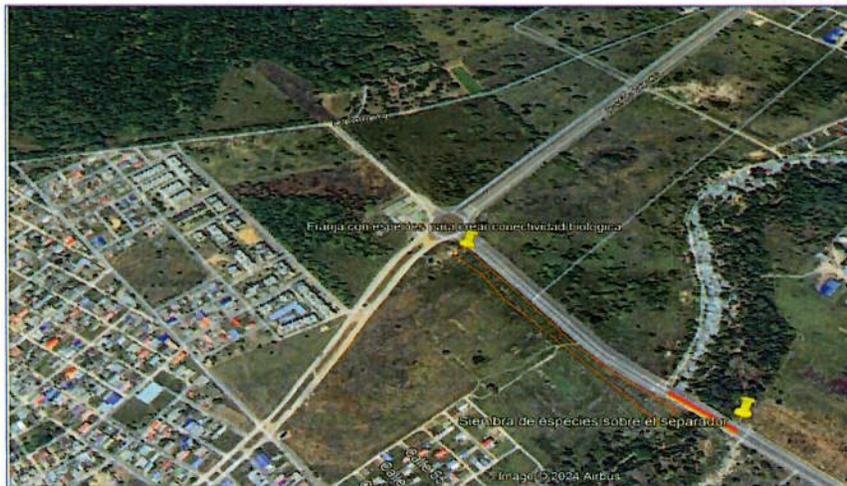
- Establecimiento de la franja protectora de cuerpos de agua: Como lo indico el diagnóstico realizado es importante restaurar estas franjas protectoras ya que esta fuente tiene altos índices de riesgo por pérdida de biodiversidad por lo tanto el establecimiento vegetal sobre las márgenes del caño pretende disminuir el daño causado que se pueda recuperar la conectividad del corredor biológico hacia las áreas perimetrales del casco urbano, de igual manera incorporar especies sobre el separador de las vías que rompen la conectividad del corredor biológico (tener en cuenta las lineamientos de los espacios de los corredores verdes realizado por la administración municipal) de tal manera que se vuelva a crear la conexión dentro del ecosistema.

Imagen 16. Estrategia de restauración sobre el caño Usivar.
